## 続報！パイプ内面検査が生み出す高品質

### ■ 卓上型小型モデル「アラサミール」の紹介

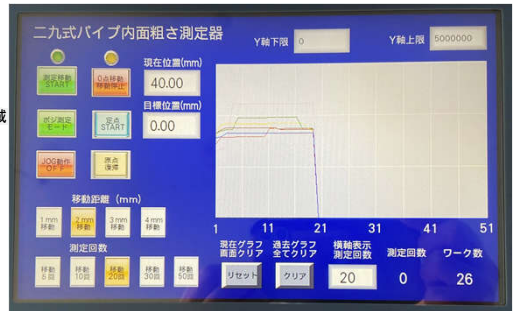
写真の操作パネルから性能改良したポイントを説明します。

- ① グラフに測定結果を10本分表示できるようにしました。  
パイプ内面粗さのバラツキが目視により品質確認できます。再度画像確認したい位置には、容易に戻ることができます。
- ② AIを活用して内面粗さRaの測定精度向上を図っています。

- 本体サイズ：300×980mm、制御BOX：250×350×200mm
- 測定パイプ長さ：～200mm（特殊仕様により～800mm可能）
- ファイバースコープ外径：φ0.35、φ0.5、φ0.9、φ1.2mm入替え
- 測定時間 約1秒/ピッチ（移動含む） ● CCDカメラ：30万画素
