肉眼で見えない亀裂を見る化(小径パイプ渦電流探傷装置)

【お困りごと解決事例】

【検査装置の仕様】

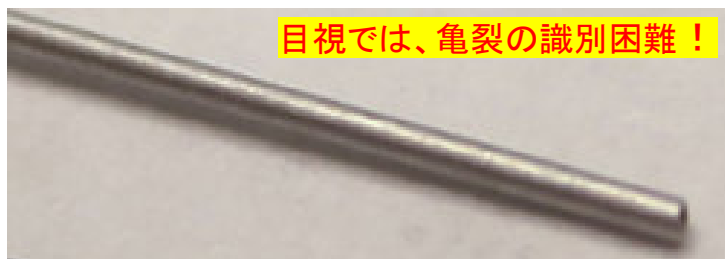
【小径パイプの構造欠陥検査の例】

検査パイプ例 外径: $\Phi 1.0\text{mm}$
 材質: NiTiパイプ 肉厚: 0.08mm (薄肉)

○振幅がしきい値以下

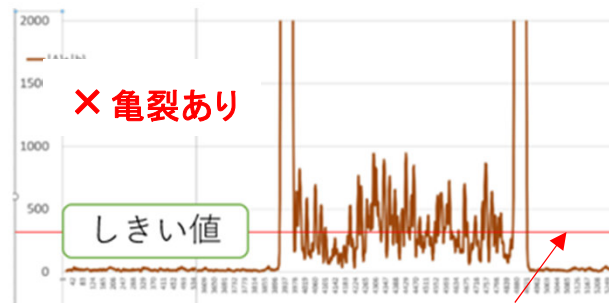
×振幅がしきい値を超えている。
