# 肉眼では見えない小径パイプの亀裂を見る化 小径パイプ用探傷装置「キレツミール」

## ●小径パイプ用探傷装置「キレツミール」の仕様

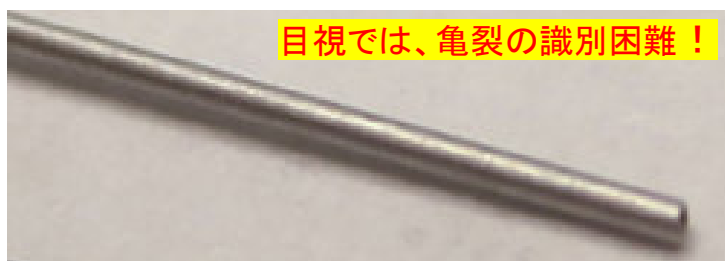
検査パイプ例 外径:  $\Phi 1.0\text{mm}$   
材質: NiTiパイプ 肉厚:  $0.08\text{mm}$  (薄肉)

○渦電流信号がしきい値以下のまま

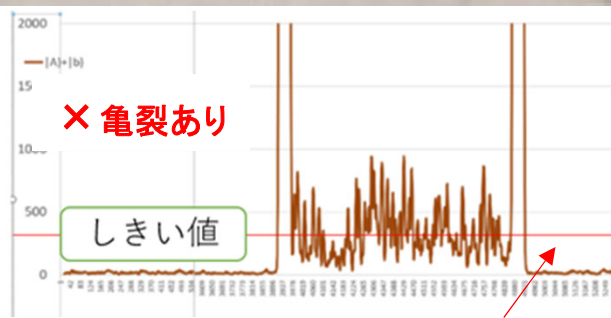
×渦電流信号がしきい値を超えている

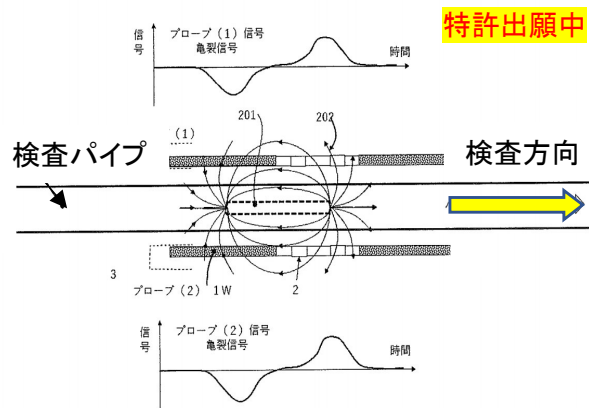
## ●「キレツミール」の検出原理

- 励振コイルに高周波電流を流してパイプに磁界を与えるとパイプ内に渦電流が発生します。流れる渦電流から磁界が発生し、発生した磁界を検知コイルで測定します。
- パイプに構造欠陥があると渦電流の流れが変化するため、流れの変化に応じて磁界に変化が生じます。
- 磁界の強度変化を数値化し、この数値強度がしきい値を超えると異常と判定します。
